**ESTUDIO DE MOVILIDAD PEATONAL: EN LA LOCALIDAD DE
TEUSAQUILLO SOBRE LA CALLE 63 ENTRE CARRERAS 28 Y 60 EN LA
CIUDAD DE BOGOTÁ D.C. COLOMBIA**

UNIVERSIDAD CATÓLICA DE COLOMBIA

PROGRAMA DE INGENIERÍA CIVIL

**Trabajo de grado para optar al título de
INGENIERO CIVIL**

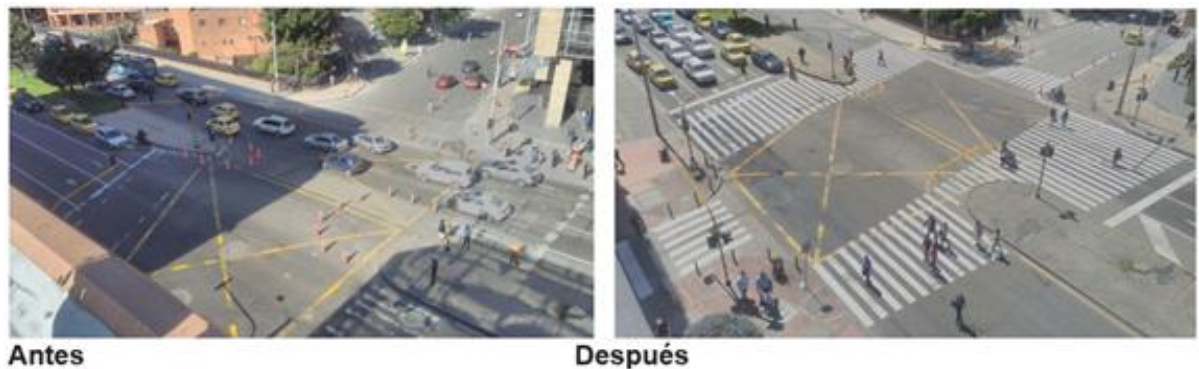
Ilustración 11. Cambio a diseño de calle e intersección.

Bogotá fue seleccionada dentro de un grupo de ciudades que hacen parte del proyecto de seguridad vial global de Bloomberg Philanthropies, que pretende disminuir los decesos y las lesiones graves en las vías del mundo. Como resultado, la administración distrital retoma la estrategia Visión Cero para que sea el eje fundamental de seguridad vial, mediante el cual se generan acciones como: cambios a los diseños de calles e intersecciones, control policial al exceso de velocidad y embriaguez, plan de Seguridad Vial del Motociclista, Cultura Ciudadana, entre otras. (Secretaría Distrital de Movilidad, 2017)

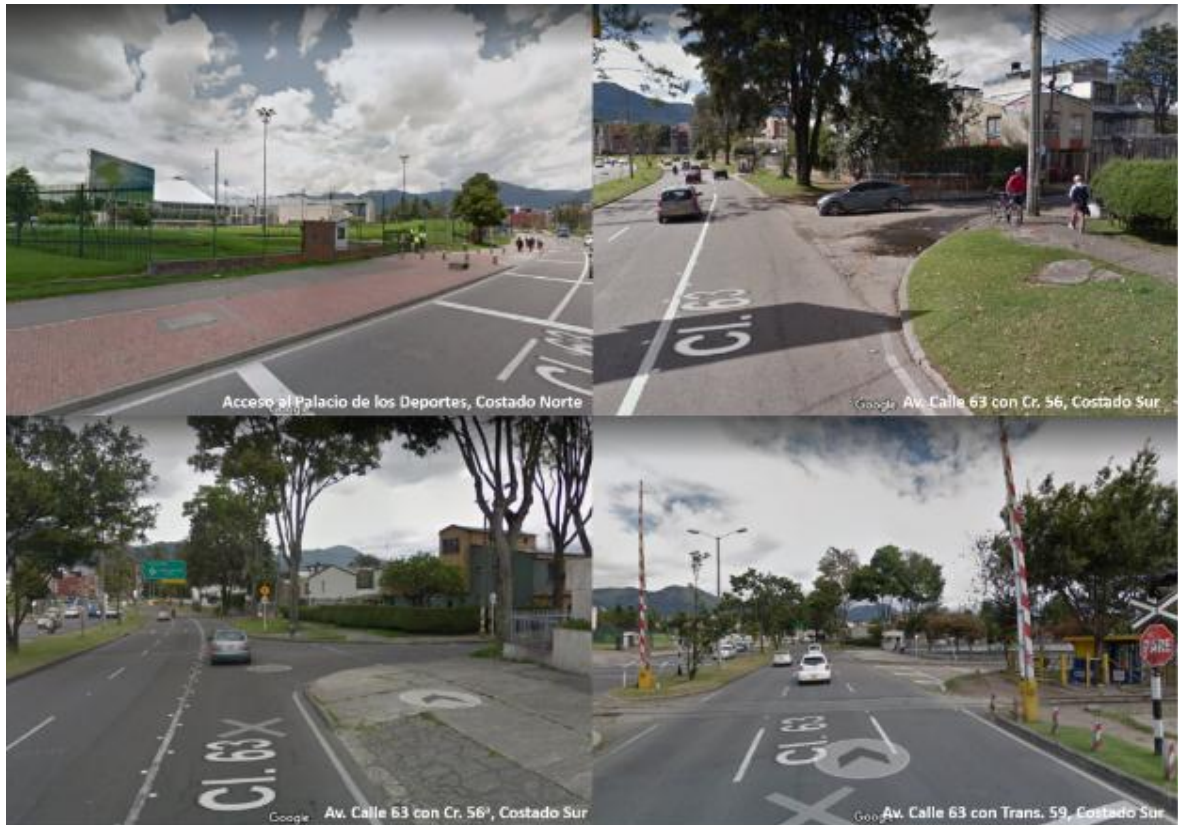
Ilustración 15. Intersecciones de la Av. Calle 63 entre Carrera 56 y Transversal 59a.

- Se evidencia señal de reglamentaria de PARE sobre la esquina Suroriental, para regular el tráfico de vehículos que movilizan de Sur a Norte.
- Señalización de Prohibido estacionar ubicada al costado occidental de la intersección.
- Se presenta demarcación horizontal de sendero peatonal, paralelo a la Av. Calle 63. Con un grado de deterioro alto.

- Presenta demarcación horizontal de sendero peatonal, paralelo a la Av. Calle 63.
Con un grado de deterioro alto.
- Se evidencia señal de reglamentaria de PARE sobre la esquina Suroriental, para regular el trafica de vehículos que movilizan de Sur a Norte.
- Papeleras metálicas que se encuentran ubicada sobre la esquina Suroriental.
- Franjas de paisajismo y mobiliario.
- No se evidencia ningún tipo de señalización vertical que regule el tránsito de peatones.

- Señal vertical de sentido único al costado Suroriental.
- Presenta demarcación horizontal para generar la transición y reducción de carril.
Delimitada con bordillo traspasable estándar.
- Presenta demarcación horizontal de sendero peatonal, paralelo a la Av. Calle 63.
Con un grado de deterioro alto.
- Se evidencia señal de reglamentaria de PARE sobre la esquina Suroriental, para regular el trafica de vehículos que movilizan de Sur a Norte.

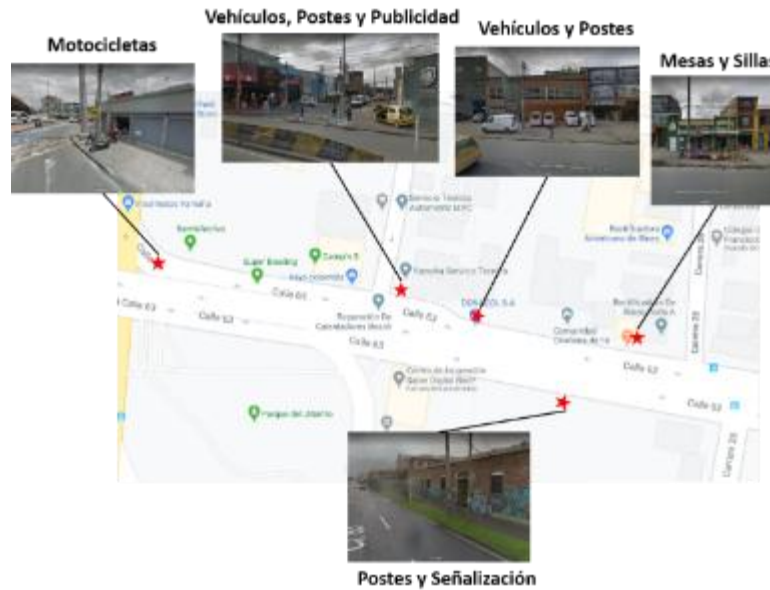
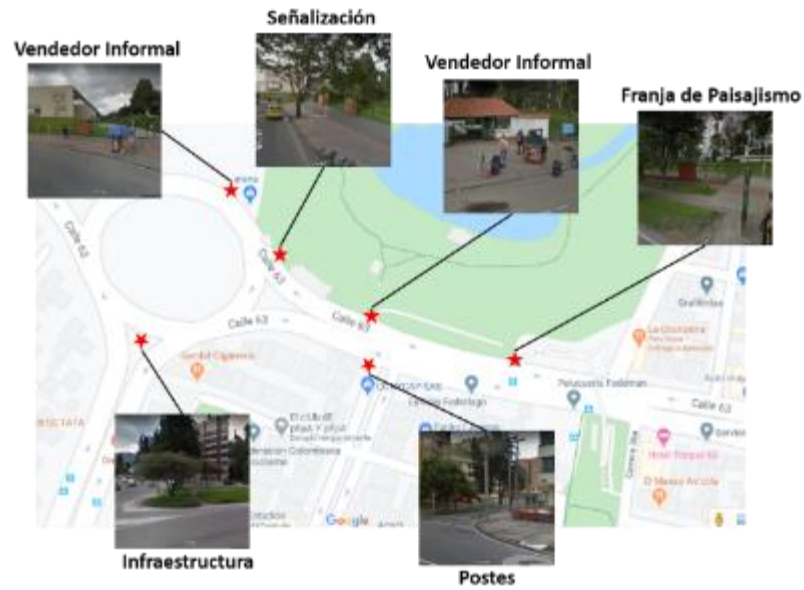
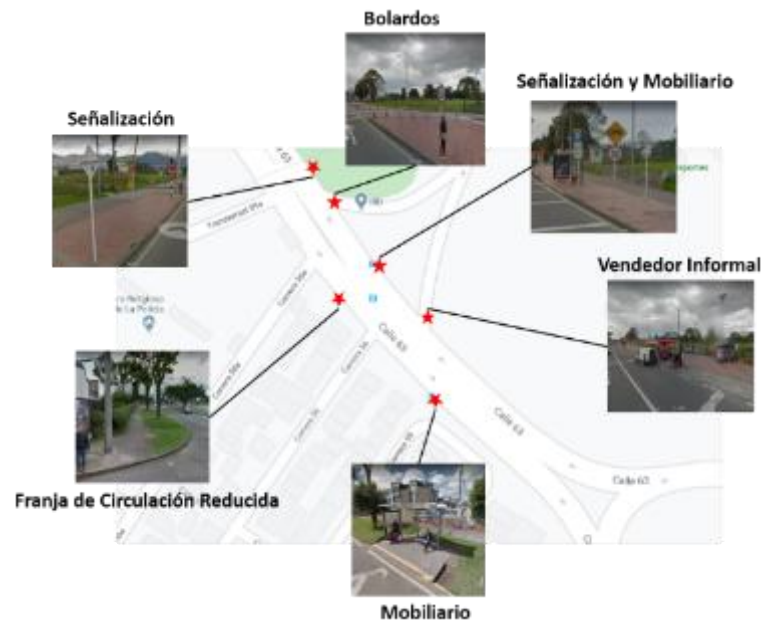
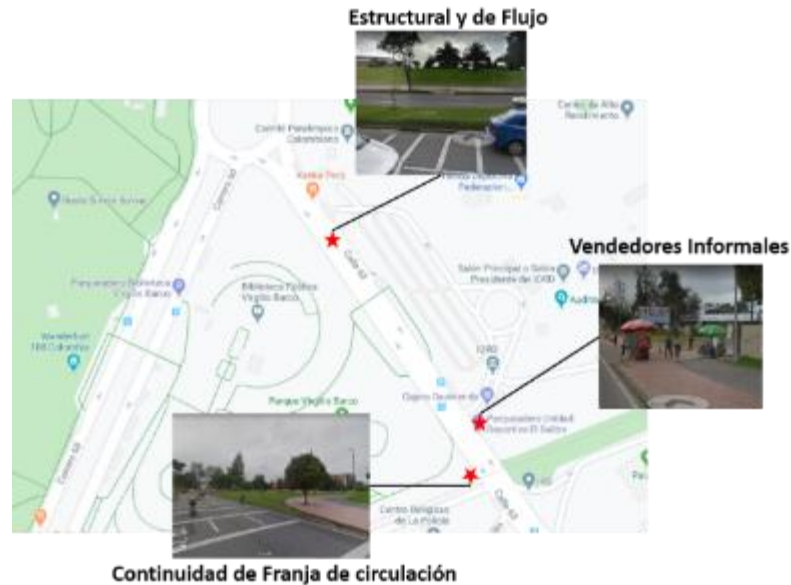
Por esta razón, a continuación se relacionan los obstáculos que se presentan en los puntos más representativos para la movilidad de las personas a lo largo de la zona de estudio.

NOTA: Las imágenes relacionadas en el anterior inventario de obstáculos fueron obtenidas de la aplicación Google Maps y permitieron la construcción del mismo.
